# Tech Tip – Belt Installation

This kit was specifically designed to prevent the serpentine belt from being thrown off in wet conditions. This was a well-known problem among Chrysler / Dodge / Plymouth minivans for several years. This kit was designed and tested to prevent this issue.

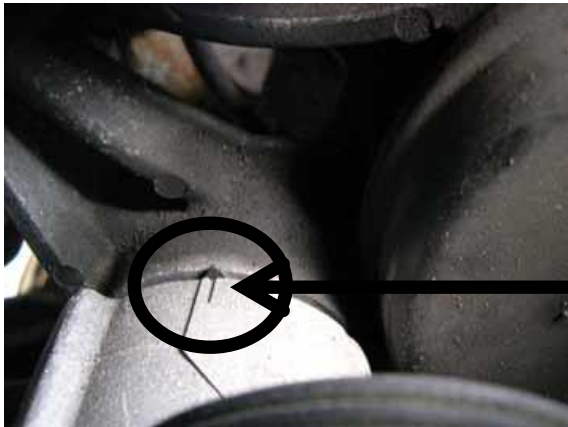
Always check the tensioner belt indicator. Ensure it is in the proper operating range after repairs.
