# Tech Tip – Belt Installation

This kit was specifically designed to prevent the serpentine belt from being thrown off in wet conditions. This was a well-known problem among Chrysler / Dodge / Plymouth minivans for several years. This kit was designed and tested to prevent this issue.

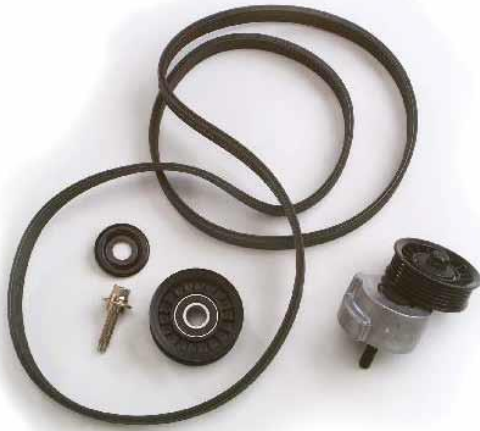
As these vans get older it has been noted that there can be an installation issue with the new belt being too short.

**This belt installation issue only occurs when other belt drive components have been replaced with the incorrect diameter.** It was found that either a power steering pulley and/or air conditioning compressor pulley of an incorrect size was installed on those systems. Those replacement parts were not dimensionally the same as Original Equipment and therefore created the belt installation issue with this kit.

Should you encounter a problem with the belt being too short for installation we suggest purchasing and installing a 70mm grooved idler pulley (P/N 900031A or 49021) for the system. By using the **70mm idler pulley instead of the 76mm** idler pulley that was provided in the kit, you will be able to install the belt properly. Note: The 76mm idler that comes in the kit will be discarded if this situation should occur.

Note: The Dual Sided Serpentine Belt provided in the kit is designed to operate on the smooth water pump pulley.
